# intel® Техническая рекомендация

TA-0645-4

## При обновлении утилит FRUSDR серверных системных плат Intel® SE7501BR2 и SE7501HG2 до версии 5.5.B, обновленные утилиты ошибочно требуют переместить два модуля блока питания в отсеки PS1 и PS2

Серверные системные платы Intel® SE7501BR2, BBR2BB, SE7501HG2 и BSE7501HG2

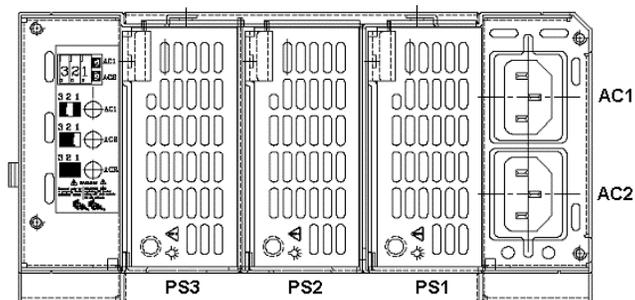
Серверные корпуса Intel® SC5200 (с блоком питания с резервированием и поддержкой горячей замены) поставляются с завода с двумя модулями питания мощностью 350 Вт, установленными в отсеках PS2 и PS3 (см. Рисунок ниже). Третий модуль питания может быть приобретен отдельно для обеспечения резервирования полной мощности. Корпус блока питания содержит два разъема для подключения сети переменного тока. С этих разъемов подается питание на все три модуля: с разъема AC1 подается питания на модули PS1 и PS3, а с разъем AC2 подается питание на модули PS2 и PS3. Когда модули питания установлены только в разъемах PS2 и PS3, подача питания требуется только на разъеме AC2.

При обновлении версий утилит FRUSDR на серверных системных платах Intel® SE7501BR2 и SE7501HG2 (версия 5.5.B), обновленные утилиты ошибочно требуют переместить два модуля питания в отсеки PS1 и PS2. В этом случае, если к электросети подключен только разъем AC2, питание системы обеспечивается только модулем питания PS2, что может привести к недостатку мощности, что, в свою очередь, может привести к перезагрузке системы. Данная проблема не наблюдается в конфигурации с полным резервированием (т.е. с тремя модулями питания и двумя кабелями для подключения к сети).

**Рисунок 1. Блок питания серверного корпуса SC5200 и разъемы для подключения к электросети**

При разработке утилит FRUSDR (версия 5.5.B) для обеих серверных системных плат Intel не учитывалось то, что при установке в серверные корпуса Intel® SC5200 (конфигурация HSRP) необходимо обеспечить возможность включения системы, даже если в ней имеется только один вход для подключения к электросети (например, AC2).

Корпорация Intel разрабатывает новые версии встроенного микрокода BMC и новую утилиту FRUSDR для серверных системных плат Intel® SE7501BR2 и SE7501HG2, которые позволят исправить эту ситуацию. В таблице ниже приведена подробная информация о номерах версий, в которые вносятся исправления и ожидаемой дате выпуска этих версий:

Корпорация Intel рекомендует своим клиентам установить на своих серверных системных платах Intel® SE7501BR2 или SE7501HG2, установленных в серверных корпусах Intel® SC5200 (HSRP) новые версии встроенного микрокода BMC и FRUSDR, как только они появятся. После выхода этих утилит их можно будет загрузить с Web-сайта <http://support.intel.com>.
