intel® Техническая рекомендация

TA-718-1

2 сентября 2004 года

Переработка печатной платы резистора Super I/O и R1H9 в серверной плате Intel(R) SE7520BD2

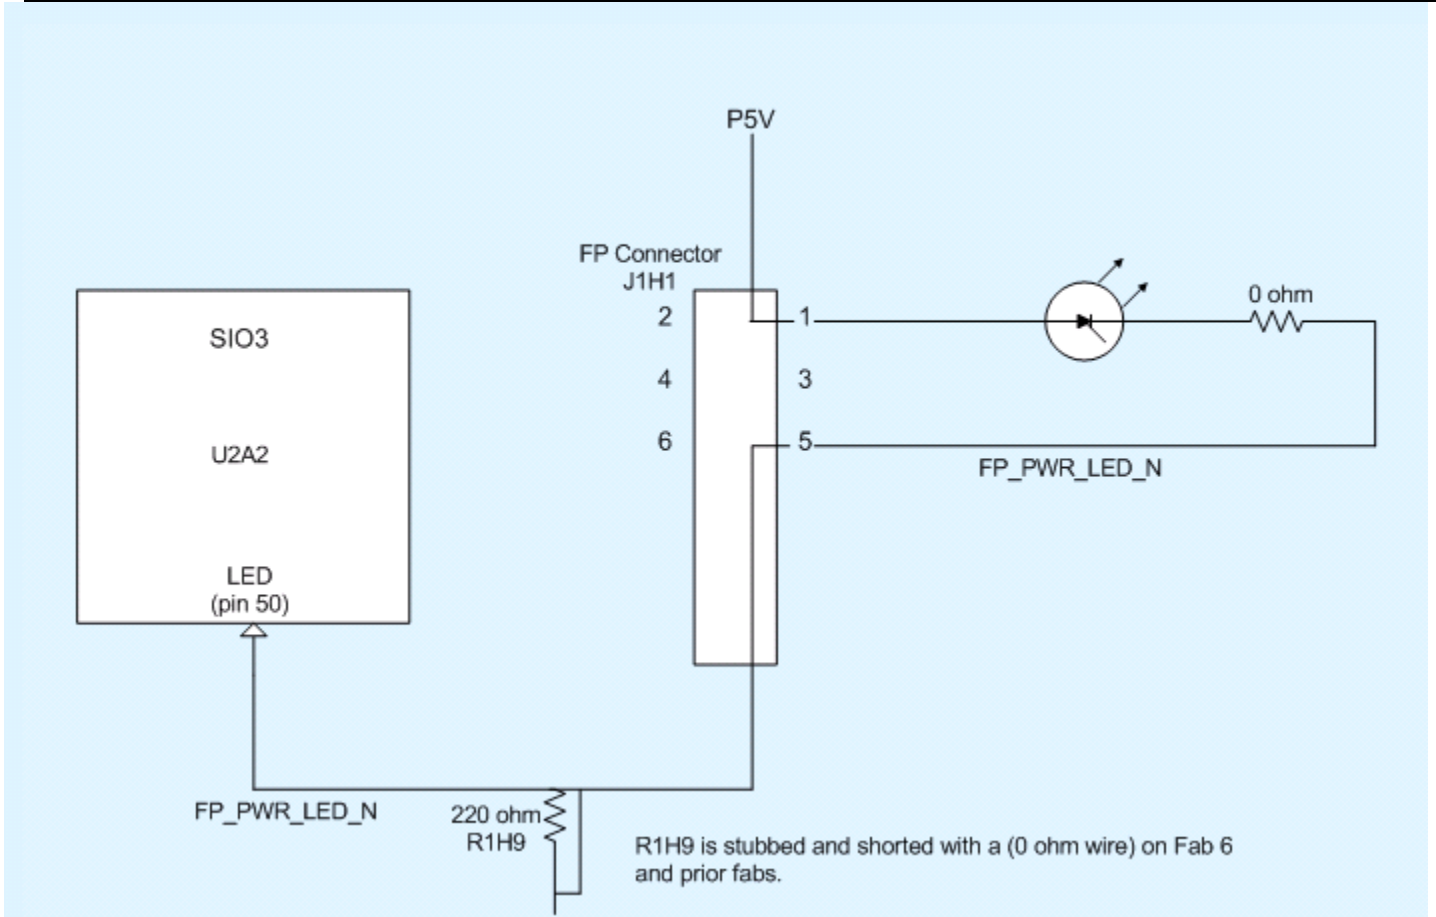
Первоначально запущенные в производство печатные платы ранее содержали проблему с прохождением тока между индикаторами передней панели и суперконтроллером ввода/вывода.

В частности, индикатор передней панели, подключенный к суперконтроллеру ввода/вывода (SIO3 – трафаретное обозначение U2A2) был неверно установлен для работы от тока 50 мА вместо 15 мА, предусмотренных на суперконтроллере ввода/вывода. Данная цепь не была изначально подключена на всех платах Fab6. Другими словами, резистор R1H9 на 220 Ом не был подключен последовательно к контакту 5 разъема J1H1 и контакту 50 суперконтроллера ввода/вывода National* SIO3. В результате рабочий ток составлял 50 мА. На рисунке 1 ниже показано, как эта цепь была неверно подключена на системных платах Fab6. Обратите внимание, что на рисунке 1 подключена только половина резистора R1H9, а другая половина оставлена открытой вместо того, чтобы быть правильно подключенной к сигналу FP_POWER_LED_N. Если бы она была подключена последовательно, как это и должно быть, цепь нормально бы работала с током 15 мА. Если указанная цепь будет работать с током 50 мА в течение неопределенного количества времени, то из-за излишнего тока возможен сбой индикатора питания на передней панели.

Рисунок 1: Неправильное расположение резистора 220 R1H9 (нижняя половина должна быть последовательно подключена к контакту 5).

Неверная схема подключения резистора R1H9 на 220 Ом в системных платах версии Fab6.

На всех системных платах версии fab 604 резистор на 220 Ом (R1H9) будет подключен последовательно со следующими тремя изменениями:

- 1) Разомкните наружную цепь на печатной плате, передающую сигнал FP_POWER_LED_NP (контакт 5 на позиции J1H1) к резистору R1H9
- 2) Разомкните наружную цепь на печатной плате, соединяющую контакты 1 и 2 резистора R1H9.
- 3) Установите на печатную плату внешний черный провод, соединяющий контакт 5 коннектора J1H1 с резистором R1H9 на 220 Ом. Провод будет устанавливаться до подключения разъема передней панели J1H1 так, чтобы не закрывать разъем передней панели.

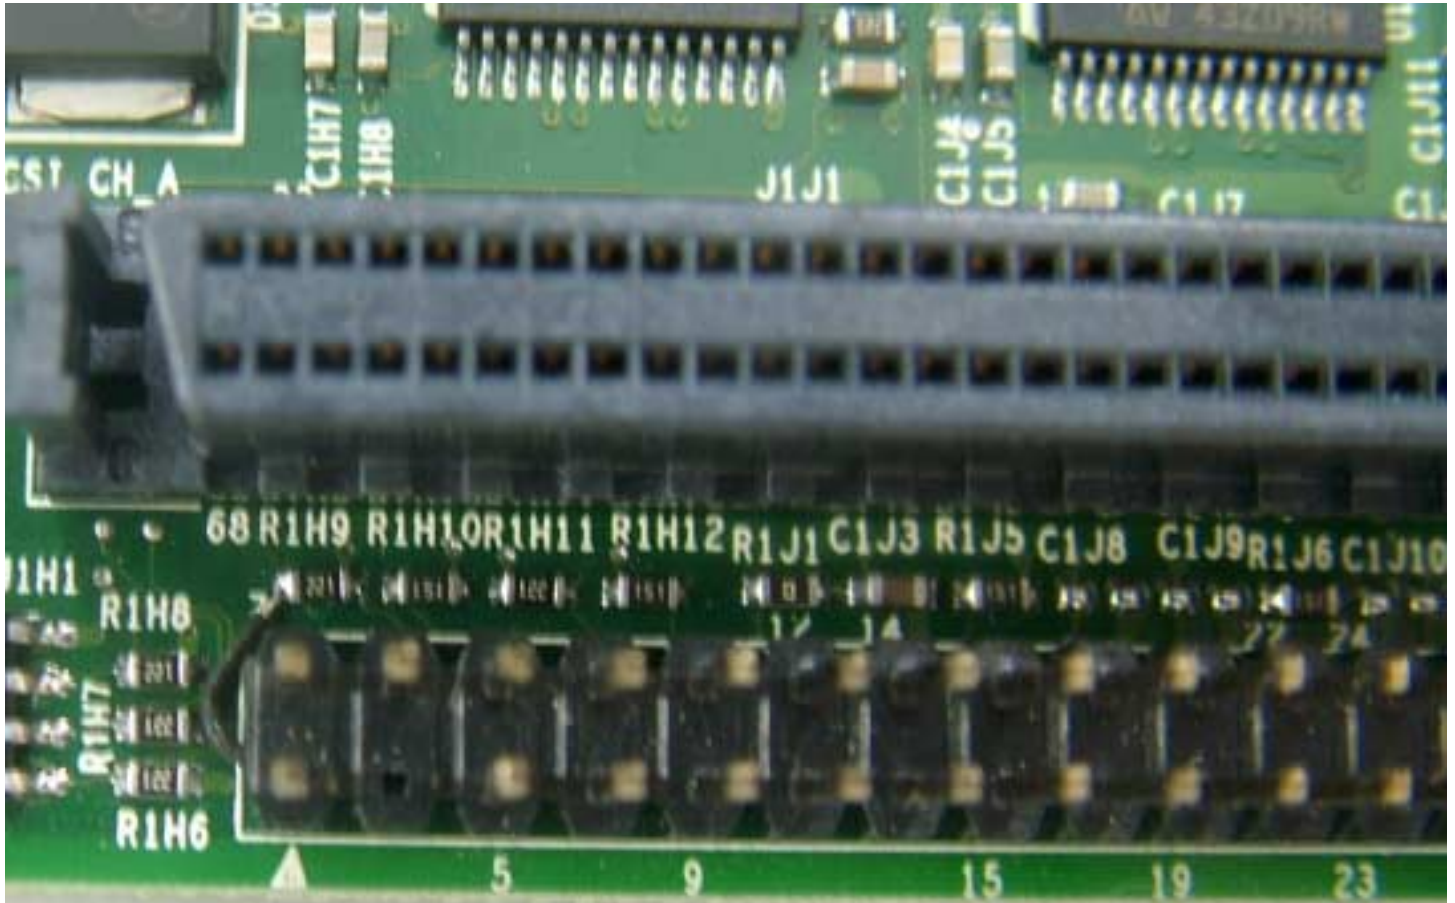
Рисунок 2: Окончательное решение, включая разъем передней панели и изменение цепи (примечание: цвет провода будет черным).

Постоянное решение будет включено в производственную версию Fab7 серверной платы Intel® SE7520BD2. В нем не будут использоваться размыкание цепи и черный провод. Это постоянное решение будет включено в печатные платы, которые будут выпускаться в 4 квартале 2004 г.
