Техническая рекомендация AA-0746-2 (Обновление)

10 февраля 2005 года

Серверная плата Intel® SE7520JR2 – Крепления теплоотвода фиксируются не полностью

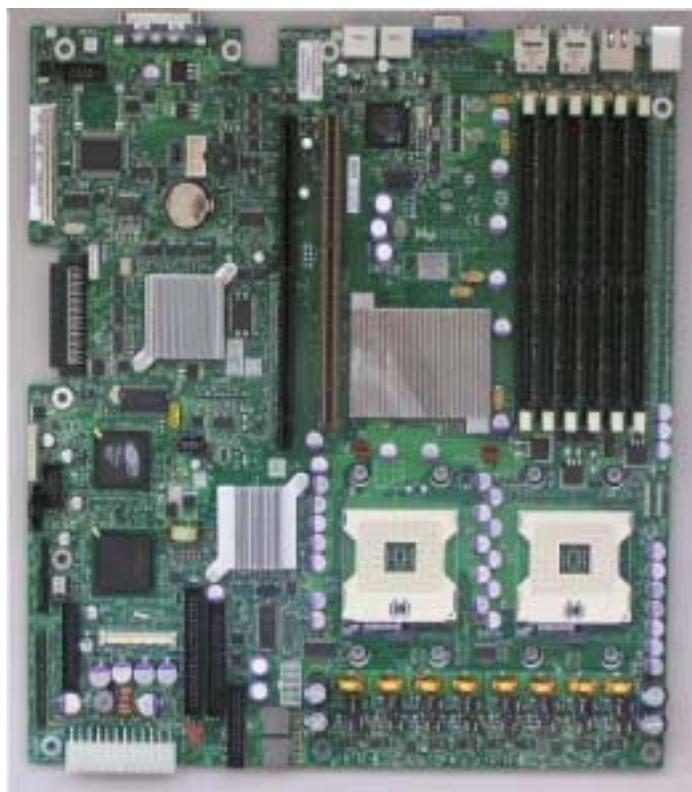
Как показано на следующей фотографии, на серверной плате Intel® SE7520JR2 имеется три встроенных теплоотвода, на которых может встретиться эта проблема.

Примечание: В конфигурации SATA серверной платы SE7520JR2 используется только 2 теплоотвода, средний нижний и верхний правый, как показано на рисунке выше.

После проведения инспекции на заводе корпорацией Intel было выяснено, что при установке стержней для крепления теплоотвода применялось недостаточное давление. Крепления вставлялись

в основную плату не полностью, и иногда выходили из гнезд при транспортировке в связи с чрезмерной ударной нагрузкой или вибрацией.

Корпорация Intel рекомендует своим клиентам, имеющим собственные запасы серверных плат, произвести визуальную проверку всех указанных серверных плат на предмет надлежащего закрепления теплоотводов, и вручную убедиться в нормальном закреплении теплоотводов. Основываясь на результатах визуальной проверки, корпорация Intel рекомендует:

- 1) Если теплоотвод будет полностью удален с системной платы, корпорация Intel рекомендует вернуть системную плату, используя стандартную процедуру возврата. В этих платах возможно повреждение других компонентов из-за контакта с теплоотводом во время транспортировки.

- 2) Если отдельное крепление теплоотвода отошло, и теплоотвод съехал с нормального положения, то корпорация Intel рекомендует произвести визуальную проверку компонентов вокруг данного теплоотвода на предмет повреждений. Если повреждения не будут обнаружены, теплоотвод можно будет вернуть в нормальное положение и установить на место разболтавшееся крепление, нажав на него так, чтобы защелки раскрылись под днищем системной платы. В случае обнаружения повреждения компонентов рекомендуется вернуть серверную плату, используя стандартную процедуру.

- 3) В случае, если крепление теплоотвода отойдет, однако теплоотвод будет находиться в нормальном положении, корпорация Intel рекомендует нажать на крепление достаточно сильно, чтобы его защелки разошлись под днищем серверной платы.
