Техническая рекомендация AA-0747-22 (Обновление)

10 февраля 2005 года

Серверная плата Intel® SE7520BD2 – Крепления теплоотвода фиксируются не полностью

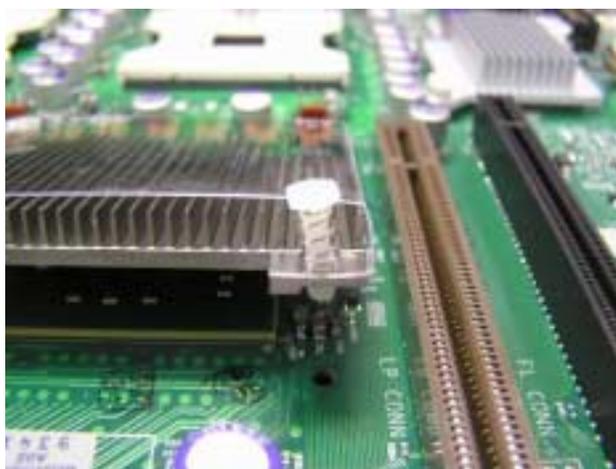
Корпорации Intel недавно стало известно о проблеме с некоторыми серверными платами SE7520BD2, где крепления теплоотвода отошли, в связи с чем теплоотвод сдвинулся с места.

После проведения инспекции на заводе корпорацией Intel было выяснено, что при установке стержней для крепления теплоотвода применялось недостаточное давление. Крепления вставлялись в основную плату не полностью, и иногда выходили из гнезд при транспортировке в связи с чрезмерной ударной нагрузкой или вибрацией.

Корпорация Intel рекомендует своим клиентам, имеющим собственные запасы серверных плат, произвести визуальную проверку всех указанных серверных плат на предмет надлежащего закрепления теплоотводов, и вручную убедиться в нормальном закреплении теплоотводов. Основываясь на результатах визуальной проверки, корпорация Intel рекомендует:

- 1) Если теплоотвод будет полностью удален с системной платы, корпорация Intel рекомендует вернуть системную плату, используя стандартную процедуру возврата. В этих платах возможно повреждение других компонентов из-за контакта с теплоотводом во время транспортировки.

- 2) Если отдельное крепление теплоотвода отошло, и теплоотвод съехал с нормального положения, то корпорация Intel рекомендует произвести визуальную проверку компонентов вокруг данного теплоотвода на предмет повреждений. Если повреждения не будут обнаружены, теплоотвод можно будет вернуть в нормальное положение и установить на место разболтавшееся крепление, нажав на него так, чтобы защелки раскрылись под днищем системной платы. В случае обнаружения повреждения компонентов рекомендуется вернуть серверную плату, используя стандартную процедуру.

- 3) В случае, если крепление теплоотвода отойдет, однако теплоотвод будет находиться в нормальном положении, корпорация Intel рекомендует нажать на крепление достаточно сильно, чтобы его защелки разошлись под днищем серверной платы.

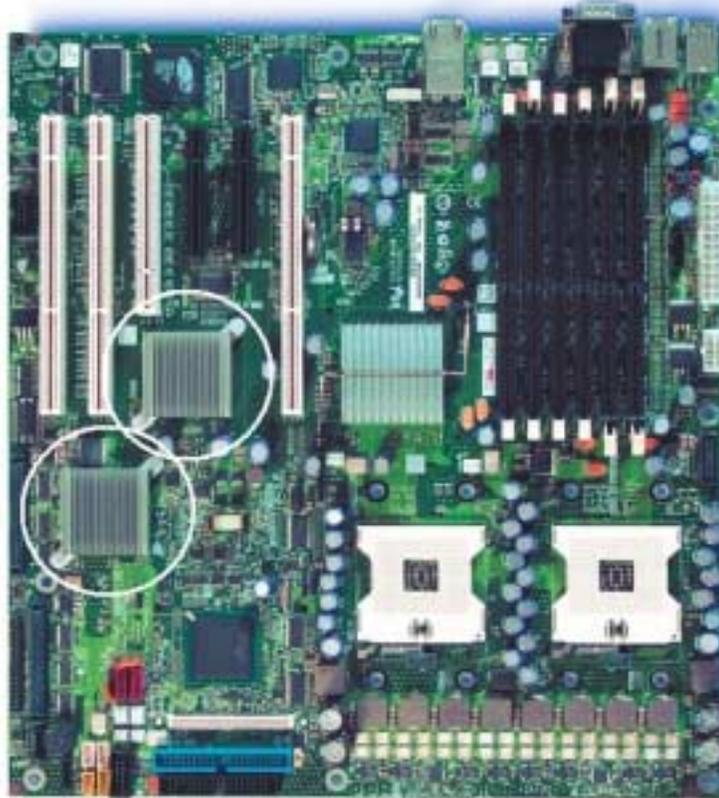
Как показано на следующей фотографии, на серверной плате Intel® SE7520BD2 имеется два встроенных теплоотвода, на которых может встретиться эта проблема.

Примечание: В конфигурациях SATA серверной платы SE7520BD2 имеется только один теплоотвод. Верхний теплоотвод показан на рисунке выше.
