Техническая рекомендация AA-0746-2 (Обновление)

10 февраля 2005 года

Серверная плата Intel® SE7520JR2 – Крепления теплоотвода фиксируются не полностью

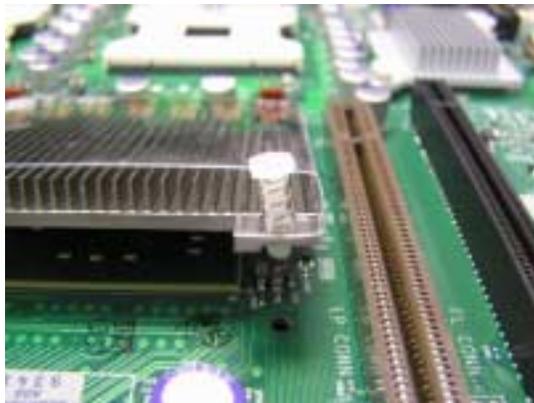
Корпорации Intel недавно стало известно о проблеме с некоторыми серверными платами SE7520JR2, где крепления теплоотвода отошли, в связи с чем теплоотвод сдвинулся с места.

После проведения инспекции на заводе корпорацией Intel было выяснено, что при установке стержней для крепления теплоотвода применялось недостаточное давление. Крепления вставлялись

- 1) Если теплоотвод будет полностью удален с системной платы, корпорация Intel рекомендует вернуть системную плату, используя стандартную процедуру возврата. В этих платах возможно повреждение других компонентов из-за контакта с теплоотводом во время транспортировки.

- 2) Если отдельное крепление теплоотвода отошло, и теплоотвод съехал с нормального положения, то корпорация Intel рекомендует произвести визуальную проверку компонентов вокруг данного теплоотвода на предмет повреждений. Если повреждения не будут обнаружены, теплоотвод можно будет вернуть в нормальное положение и установить на место разболтавшееся крепление, нажав на него так, чтобы защелки раскрылись под днищем системной платы. В случае обнаружения повреждения компонентов рекомендуется вернуть серверную плату, используя стандартную процедуру.
